## 記録写真から推定した中流域における2008年浅野川洪水

### The 2008 Asanogawa River flood disaster around the middle reaches estimated from photographic records

2008年7月28日早朝の豪雨で引き起こされた浅野川（石川県金沢市）の洪水について、自然史資料館周辺の浅野川中流域での冠水範囲、最大冠水深度、および水流の方向を、写真と現地調査から推定し、流木等の集積や土地の浸食と堆積の状況と合わせて、川から溢れ出した水の挙動を復元した。併せて、洪水の記録として一部の写真を掲載した。

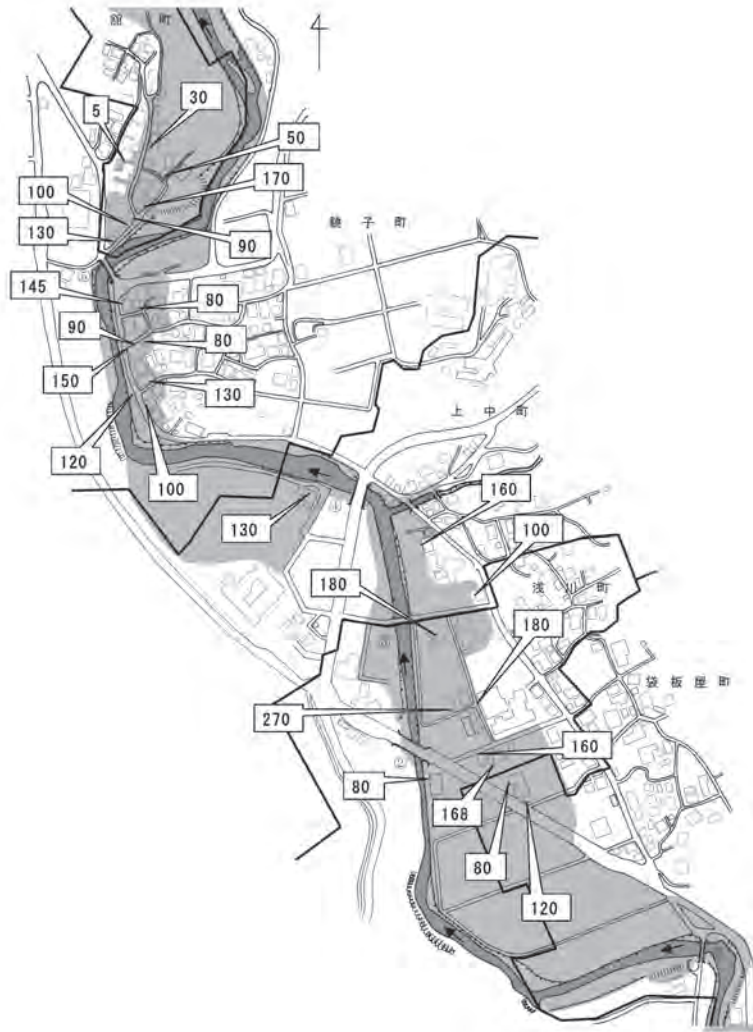
図3 冠水範囲と最大冠水深度

浅野川の周囲の網掛けした部分は、推定された冠水範囲を示す。枠内の数値はその地点の最大冠水深度（cm）。太い実線は町の境界。矢印は浅野川が流れる方向。①袋板屋橋、②浅川橋、③田倉橋、④上中ゆずの橋、⑤銚子口橋。

**【最大冠水深度】** 水面の痕跡から推定した最大冠水深度を、地図上に記した（図3）。浅川町から上中町にかけて、洪水時の流路の中心では、深度160～180cmの地点が多かった。最も深く冠水したのは、氾濫原内にあり東浅川小学校の西に隣接する住宅（口絵写真左下、図19）で、深度270cmを記録した。

銚子町から館町にかけては、深度120～150cmの地点が多かった。この地区で最大冠水深度が最も大きかったのは、館町の川沿い（図38）での170cmだった。

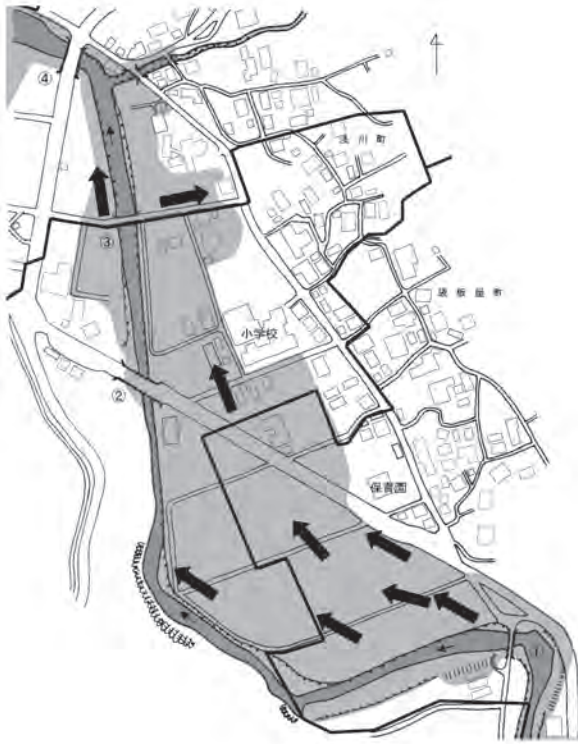
図4 水流による草の倒伏方向

洪水時の水流方向の指標となる。洪水当日の写真には、倒伏方向が明瞭な写真は多くなかった。浅川橋から上中ゆずの橋にかけては、浅野川の通常の流路と平行に倒伏していた。また、浅川町と上中町の境界で冠水範囲が東に膨らんだ場所では、倒伏方向は浅野川と直角だった。東浅川小学校の土盛りされた校庭を迂回した水が、東向きに溢れ出したためと考えられる。

洪水35日後の写真からは、県道10号線と浅野川に囲まれた水田地帯（袋板屋町および浅川町）での、稲の倒伏方向が明瞭に判った。袋板屋橋付近から溢れ出した水は、通常の流路から大きく離れ、県道10号線とほぼ平行に流れた後、北寄りにゆっく

太い矢印は、各地点での草の倒伏方向。太い実線は町の境界。細い矢印は浅野川が流れる方向。①袋板屋橋、②浅川橋、③田倉橋、④上中ゆずの橋。

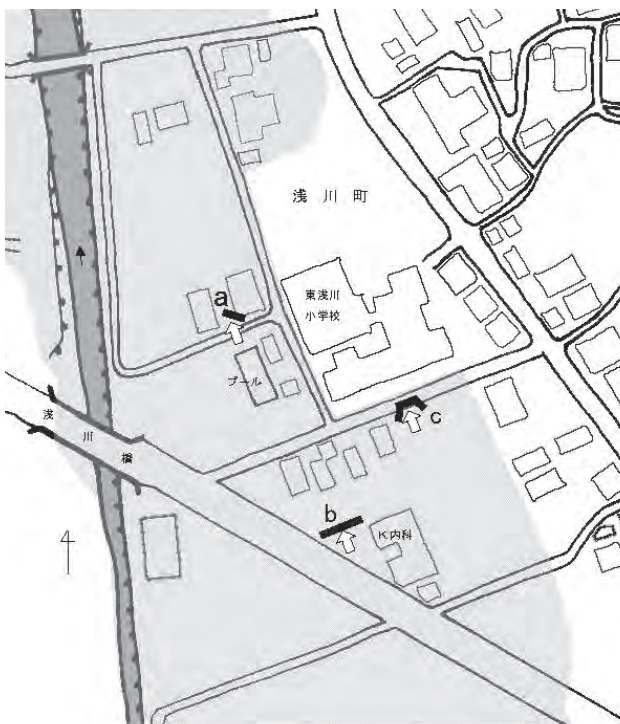
図5 流された塀垣と水流の方向

塀 a は、小学校のプール(図21)を道路から隔てるコンクリート塀である。洗面台などが設置されたコンクリート製の床もろとも、道路を挟んだ向かいの工場まで流されていた(図20左)。

塀 b は、K内科医院駐車場のコンクリート製土留めと、その直上のブロック塀である。一体となって倒れ伏し、約30cm流されていた。

垣根 c は、伸縮させて開閉できる金属製の矢来垣である(図22)。元の場所から離れてはいなかったが、水流の方向に引き伸ばされ、半月状に膨らんでいた。

三つの塀垣を破壊した水流の方向は、いずれも本来の流路とほぼ同じ北北西と推定された。

a~cは押し流された塀垣を示す。塀垣の種別は本文を参照。白抜き矢印は、塀垣の元の位置と漂着位置から推定された、水流の方向を示す。細い矢印は浅野川が流れる方向。

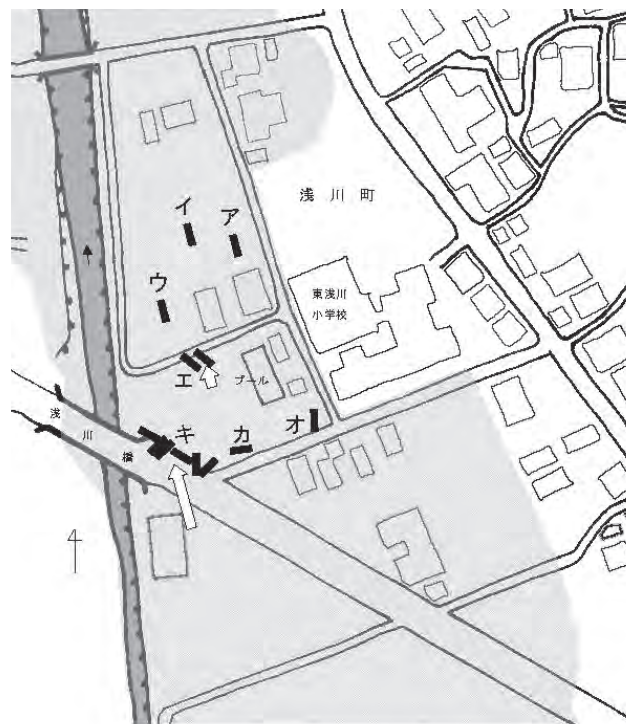
図6 流された車両と水流の方向

浅川町での車両の状況を地図上に示した(図6)。車アのバン、車イと車ウのトラックは、畑地の中まで流され、いずれも本来の流路と概ね同じ北北西の向きに止まっていた(図18左)。

車エの2台はショベルカーで、土盛りした駐機場にあった8台のうち、2台が流されて法面に斜めに落ちたものである(図18右)。停めてあった場所が明らかなので、北北西に流されたと判る。他の数台のショベルカーにも、不明瞭ながら移動した形跡があった。

車オのバンは、緩やかな法面に乗り上げて止まり、車ア～ウよりもやや北寄りを向いていた。車カの乗用車(図23)は、運転席のドア付近で電柱にぶつかり、南からの大量の流下物で空中に押し上げられていたので、水流の方向を反映していない。

車キの6台は全てショベルカー類似の車両で、県道10号線の路肩を乗り越え、そのうちの2台は法面に斜めに落ちていた(図25)。道路を挟んだ向かいの駐機場に停めてあったはずなので、県道10号線を横切って押し流されたと判る。流された方向は明確ではないが、概ね本来の流路と同じ北北西の向きと思われた。

A~Hは漂着した車両を示す。車両の種別は本文を参照。白抜き矢印は、車両の元の位置と漂着位置から推定された、水流の方向を示す。細い矢印は浅野川が流れる方向。

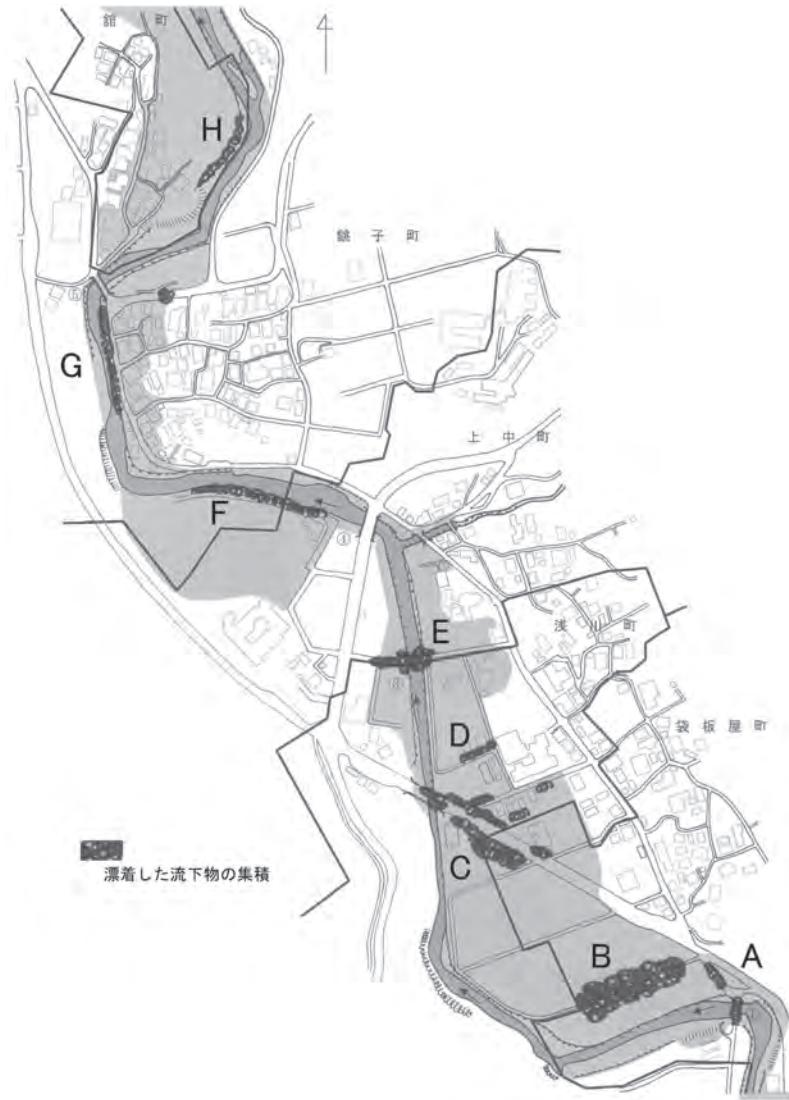
図7 大量の流下物が残った場所

大形流木が残った場所は比較的限られ、袋板屋橋から田倉橋までの間に集中していた。上中ゆずの橋より下流では、大形の流木はほとんど見られなかった。

地点A～Hは、流下した木や草が大量に残された場所を示す。太い実線は町の境界。矢印は浅野川が流れる方向。①袋板屋橋、②浅川橋、③田倉橋、④上中ゆずの橋、⑤銚子口橋。

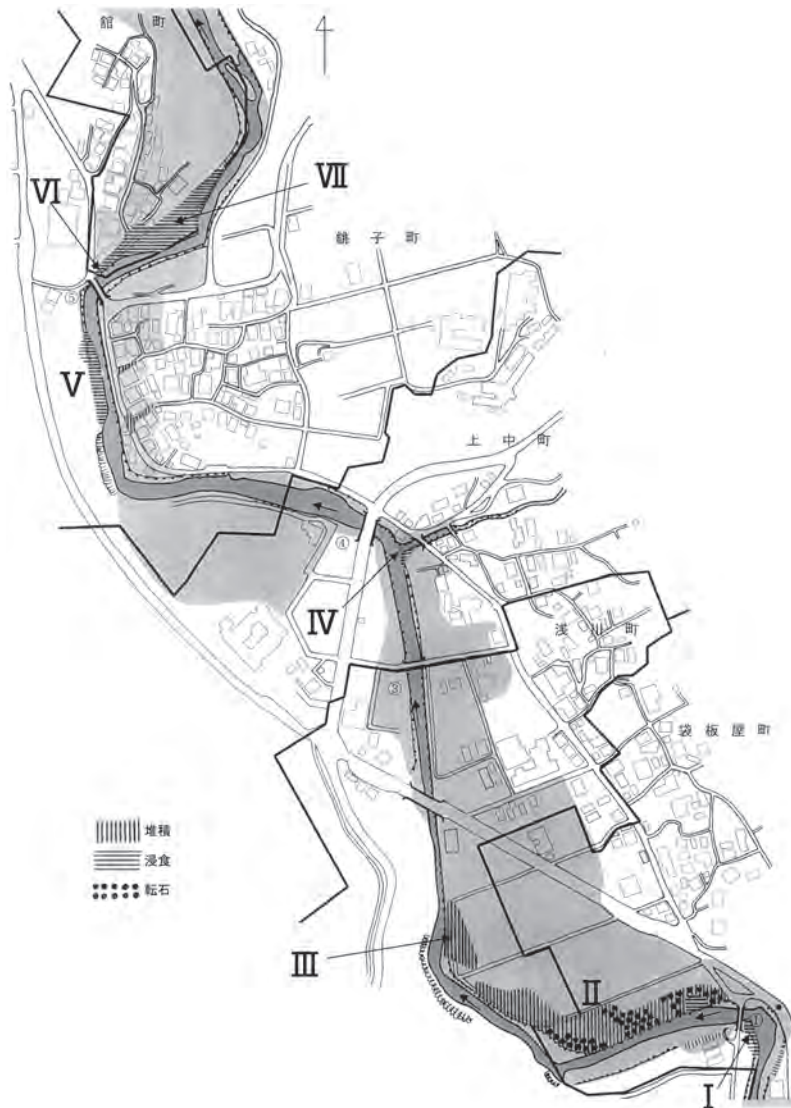
図8 水流による浸食と堆積

横線（地点I、IIの一部、IV～VII）は浸食作用が目立った範囲を、縦線（地点IIの大部分、III）は堆積作用が目立った範囲を示す。黒丸（地点Iの対岸、IIの一部）は、人頭大の石が残された範囲を示す。太い実線は町の境界。矢印は浅野川が流れる方向。①袋板屋橋、②浅川橋、③田倉橋、④上中ゆずの橋、⑤銚子口橋。

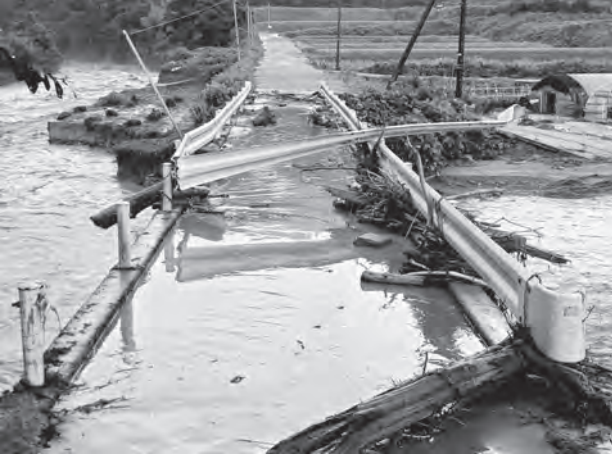
地点Aの袋板屋橋(図9)では、橋上のフェンスに比較的大形の流木が残っていたが、量は多くなかった。水流がフェンスを橋と直角に曲げており、いったん引掛かった木や草は流れ去ったものと思われた。

図9 袋板屋橋 (9:19撮影)  
水流で橋上のフェンスが折れ曲がった。

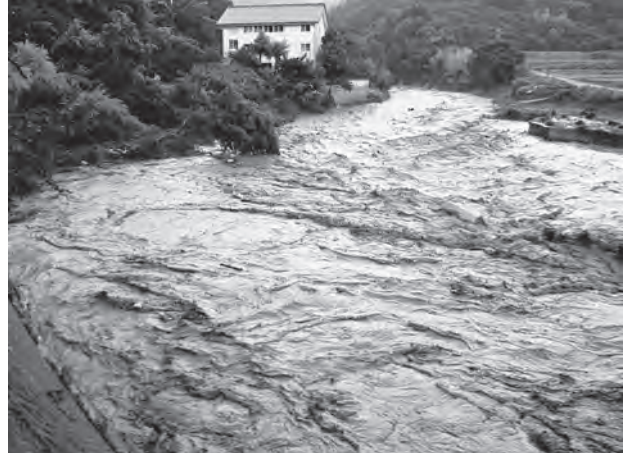
図10 袋板屋橋付近 (9:22撮影)  
袋板屋橋の上流側、川が西に大きく屈曲する地点。

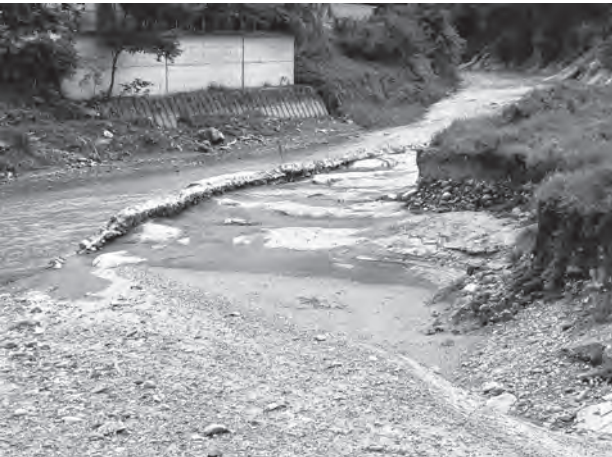
地点Iは袋板屋橋のたもとで、西に大きく湾曲する川の内側である。護岸に続く土手が削り取られ、広い範囲で基盤岩が露出した(図11)。

図11 袋板屋橋付近 (2008年9月1日撮影)  
図10と同所。護岸に接する土手が削り取られ、基盤岩が現れた。

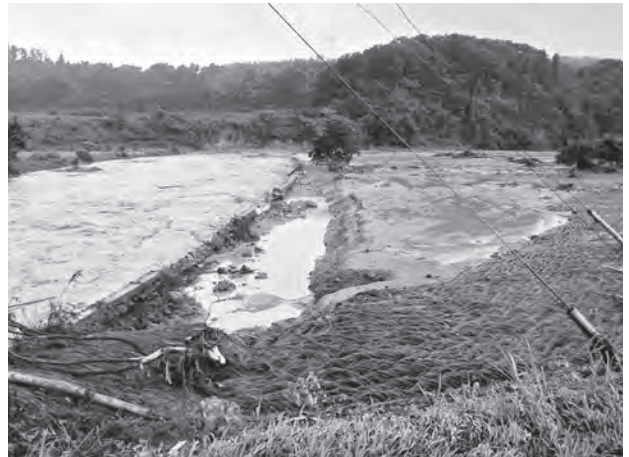
袋板屋橋下流の地点IIは川に面した水田で、浸食と堆積の両方が見られたが、全般的には堆積の方が目立った。袋板屋橋の近くの石積み護岸は、2箇所ですべて上部が破壊された(図12)。残った護岸も、すぐ外側の土壌が浸食されて、地下部が露出した。水田地帯では、広範囲で稲が倒伏して砂泥にまみれた

図12 袋板屋橋より下流を望む (9:18撮影)  
護岸の上部を壊して、川から水田地帯に水が流れ込んだ。

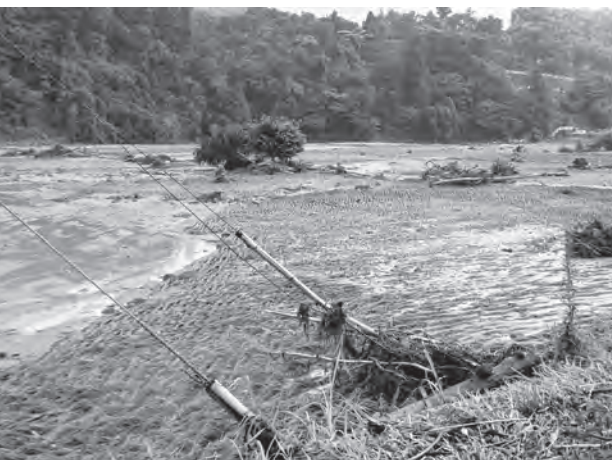
図13 袋板屋町と浅川町の水田地帯 (9:18撮影)  
図12の地点に接する水田。砂が堆積し大形流木が散在する。

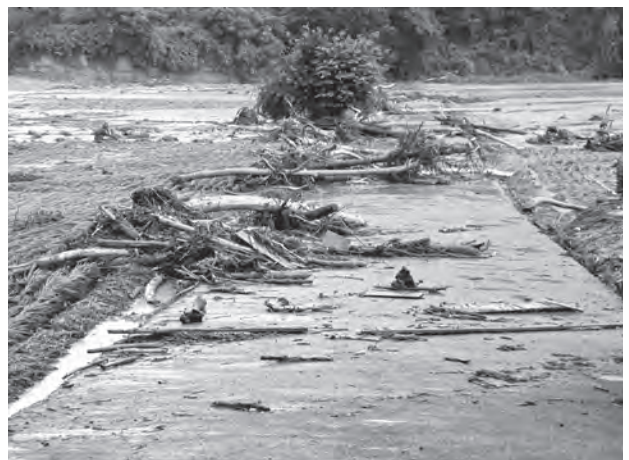
地点Bは、県道10号線から水田の間を抜けて浅野川へ出る3本の農道のうち、最も上流側の農道である(図14)。大形流木はこの農道の上に明らかに多く、農道に対して直角よりやや西向き、つまり北西向きにほぼ平行に並んでいた。これはこの地点での水流の方向を示すものと考えられる。地点Bよ

図14 県道10号線から浅野川へ抜ける農道 (9:17撮影)  
最も上流側の農道上に大量の大形流木が残された。

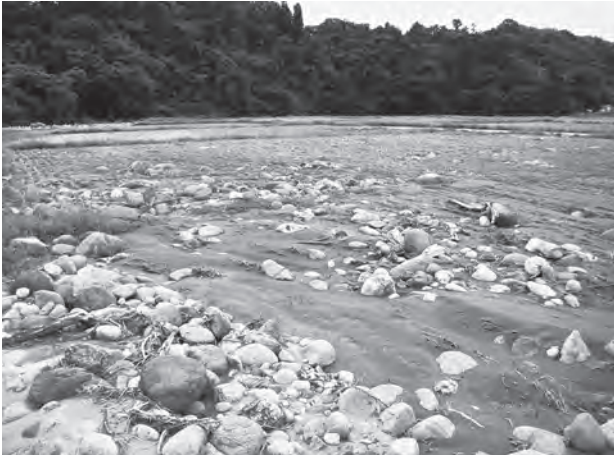
図15 袋板屋町と浅川町の水田地帯（2008年9月1日撮影）

(図13)。川に面した場所で、半円形に稲が全く無い箇所があった(図12)。半円の内側は、浸食されて稲が流出した後に、砂泥が堆積したものと思われた。地点II内の3箇所、多数の人頭大の石が水田内に散乱していた(図15)。石の一部は破損した石積み護岸に、大部分は付近の川原の転石に由来すると思われた。このような石は、地点II以外では見られなかった。例外的に、地点I対岸の県道10号線の路上で、冠水範囲の末端にあたる位置に、人頭大の石が3個だけ転がっていた。

川沿いの水田に大量の転石と砂が堆積した。

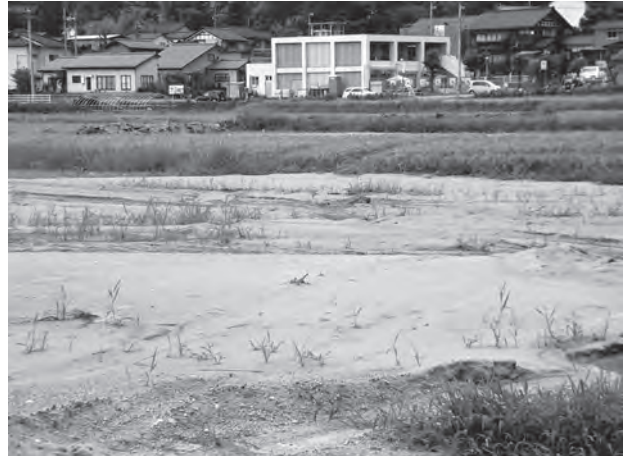
図16 袋板屋町と浅川町の水田地帯（2008年9月1日撮影）

地点IIIでは砂の堆積が顕著で、広い面積で稲が完全に埋もれ、砂丘のような外観を呈した(図

16). 堆積した砂は、よく選別された中砂だった。

水田を埋めた砂が砂丘のように見える。

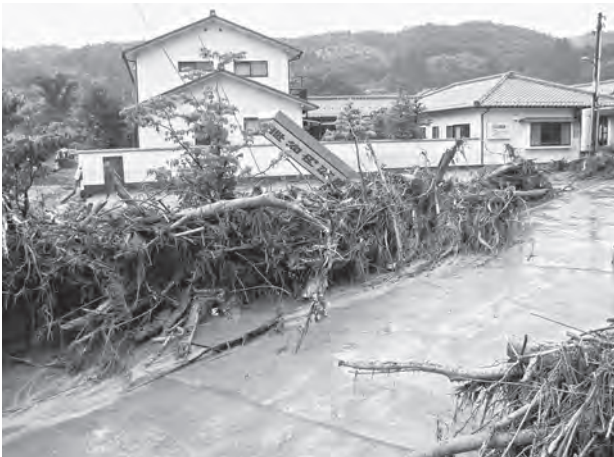
図17 県道10号線の東側の路肩（K内科医院付近）（9:06撮影）

地点Cは、K内科医院から浅川橋にかけての県道10号線沿いである。路面には流下物は少なかった(図27)。西側の路肩には大形の流木が散在していた。東側の路肩では、歩道際のフェンスに大形の流木や大量の生の草が寄せ集められて、壁のように盛り上がっていた(口絵写真右下, 図17)。同様の流下物の壁は、県道沿いにあるK内科医院の南側の角や、その北西に隣接する工場の南側の壁面でも見られた。流下物の位置から、概ね北向きの水流があったことが判る。

歩道に沿って、漂着した流木と草の壁ができた。

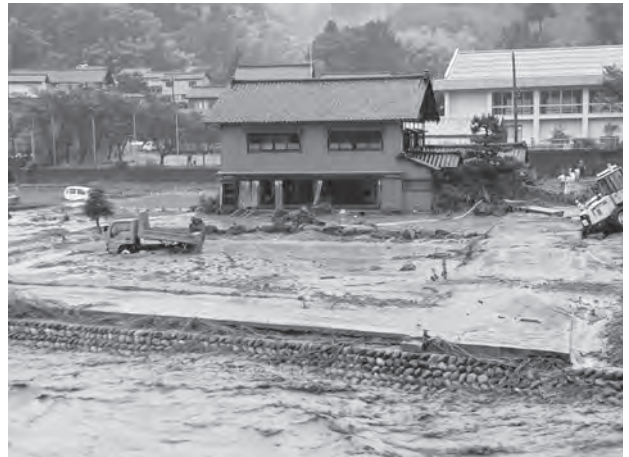
図18 東浅川小学校のそばの住宅（8:59撮影）

1階の家具は流出し、玄関に流木の山ができた。周囲に漂着した車両が見える。

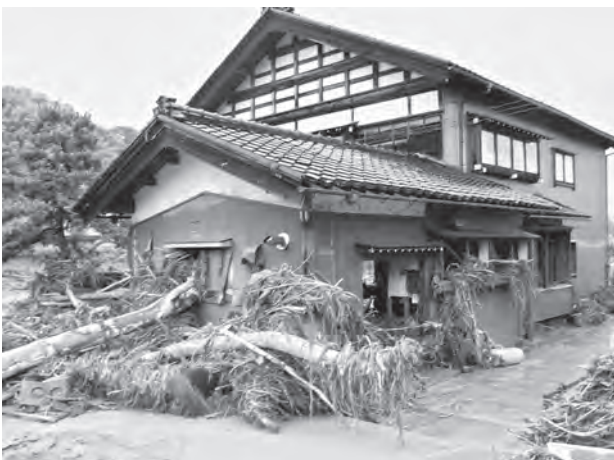
図19 東浅川小学校のそばの住宅（9:41撮影）

地点Dは、東浅川小学校のプールに隣接する住宅(口絵写真左下, 図18, 19)とプレハブ造りの工場(図20)である。ここは最大冠水深度270cmを記録した地点で、前述したプールのコンクリート製の壁と床に加えて、大量の大形流木と草が押し寄

せ、建物1階の中のほとんど全てを流し去った場所である。現在(2010年12月)もまだ復旧していない。流下物は建物の南側に折り重なっていて、北北西方向の水流があったことが判る。

図18の住宅と同じ。軒先まで冠水し、玄関に流木が押し寄せた。

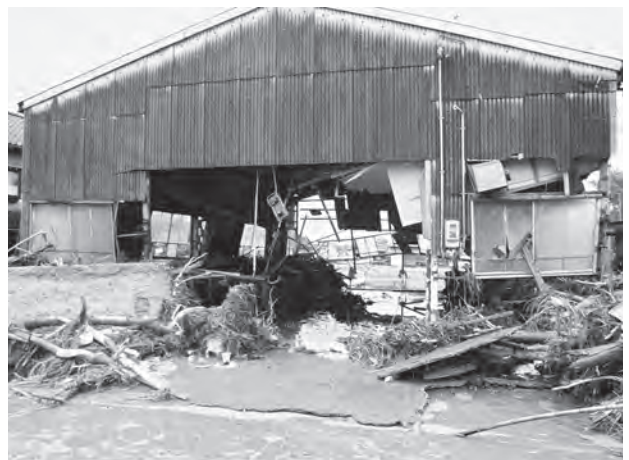
図20 東浅川小学校のそばの工場（9:41撮影）

図19の住宅の隣。水流が貫通した。左端のコンクリート板は、隣接する東浅川小学校のプールの床。

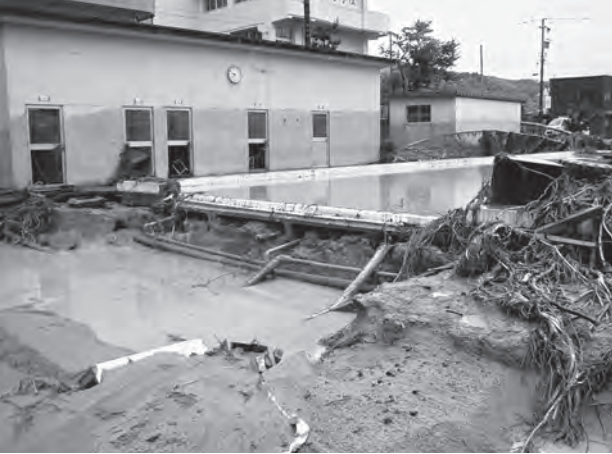
図21 東浅川小学校のプール (9:44撮影)  
手前にあったコンクリート製の塀と床と水道設備は、隣接する工場 (図20) へ流された。

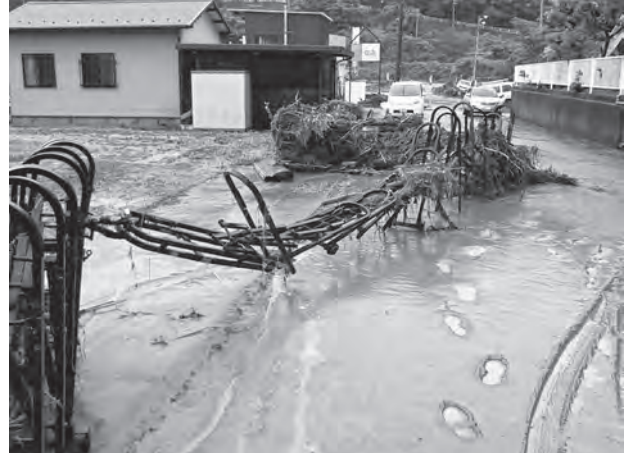
図22 東浅川小学校の入口周辺 (9:38撮影)  
金属製の矢来垣が水流で引き伸ばされた。

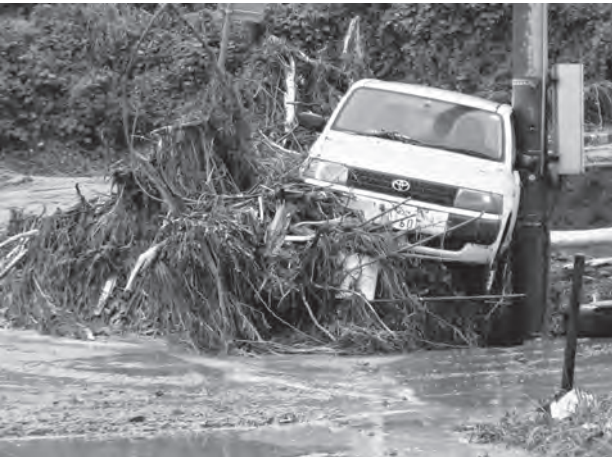
図23 東浅川小学校付近の路上 (9:39撮影)  
流下物で押し上げられて宙に浮いた乗用車。

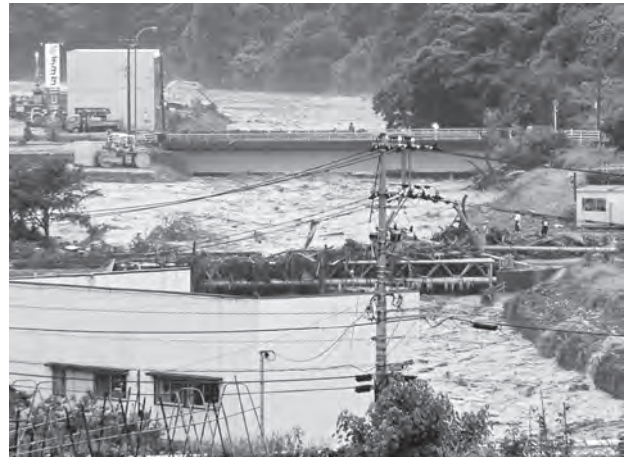
図24 浅川橋田倉橋遠望 (8:50撮影)  
浅川橋 (奥)、田倉橋 (手前)。この時、水位は既にかなり下がっていた。

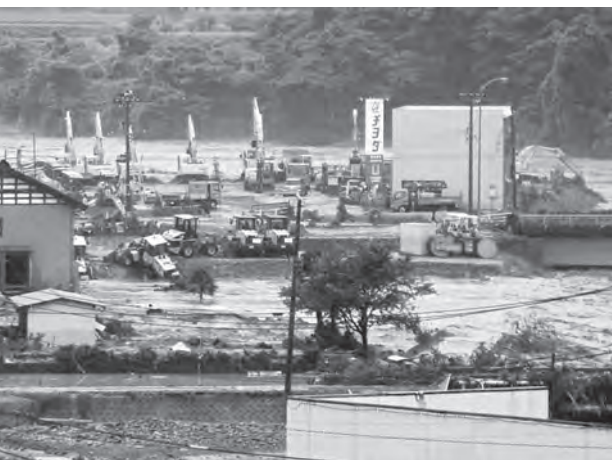
図25 浅川橋のもと遠望 (8:50撮影)  
浅川橋から画面左に県道10号線が伸びる。多くのショベルカーが県道を横切って流され、法面に落ちた。法面の下の畑地は完全に水没している。

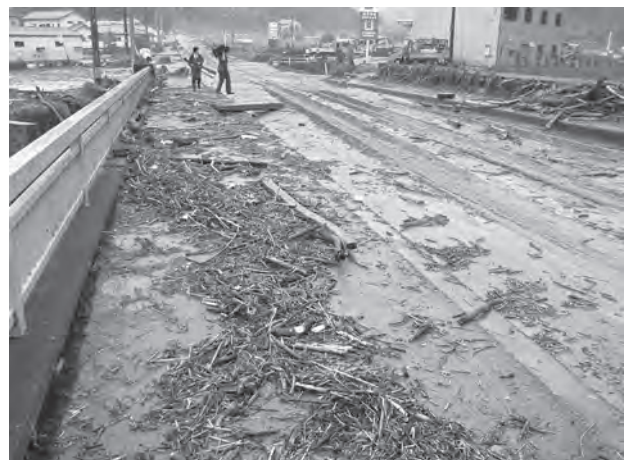
浅川橋(図26)の上には大形流木は少なく、枯れ草や枯れ木の細片が多かった。手摺りには、大量の生の草が掛かっていた。

図26 浅川橋上 (9:00撮影)  
橋上は、枯れ木、枯れ草の細片、砂泥で埋め尽くされた。

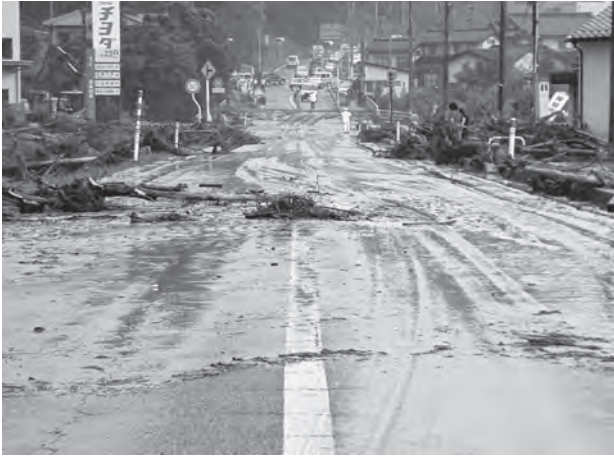
図27 県道10号線の冠水跡 (9:13撮影)  
東浅川保育園裏から浅川橋方向を望む。

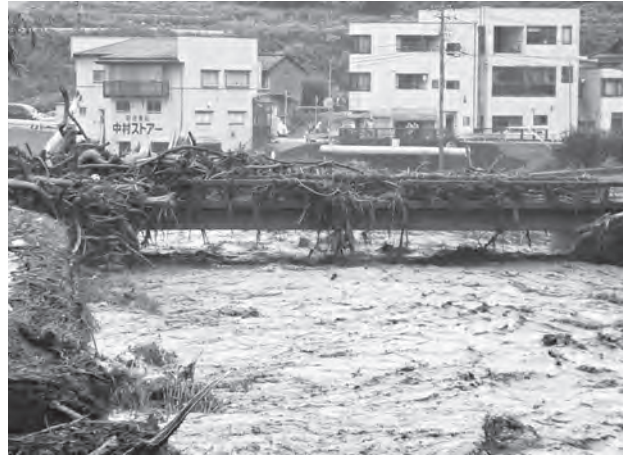
地点Eは田倉橋とその周辺である。橋の手摺りと、橋に平行に渡された金属管に、突出して大量の大形流木と生の草が漂着し、折り重なっていた(図24, 28, 29)。田倉橋の上流側のコンクリート製の手摺りは、一部が破断していた。

図28 田倉橋 (8:59撮影)  
大形流木と草が橋上に山のように積み上がった。

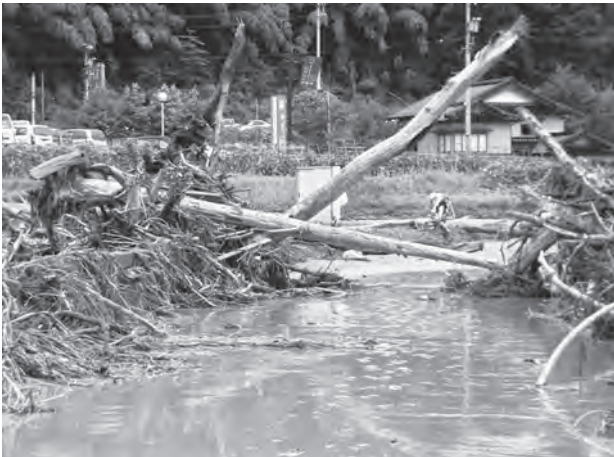
図29 田倉橋上 (10:02撮影)  
橋上に折り重なった流木。

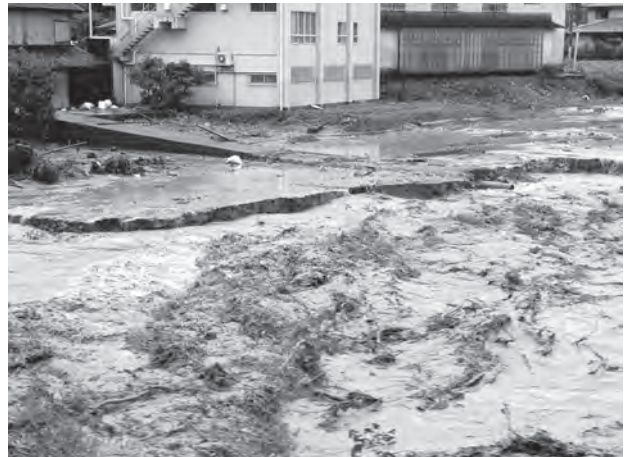
地点IVは、上中ゆずの橋の近くの、浅野川と支流戸室川の合流点である。河川敷の一部が浸食されて消失した（口絵写真上、図30）。

図30 支流戸室川との合流地点 (8:54撮影)  
河川敷の一部が浸食されて無くなった。

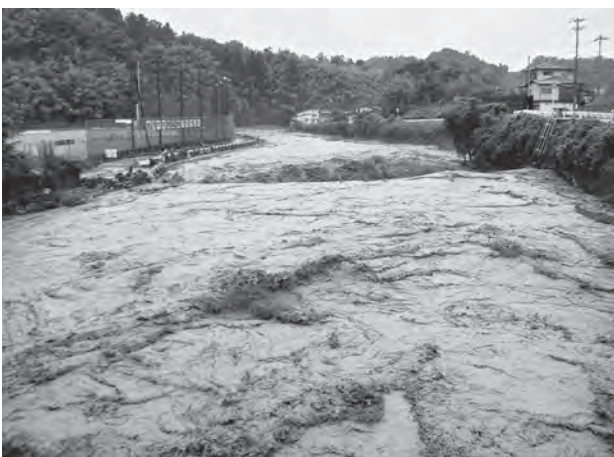
図31 上中ゆずの橋より下流を望む (8:54撮影)  
左は冠水した金沢学院東高校グラウンド。

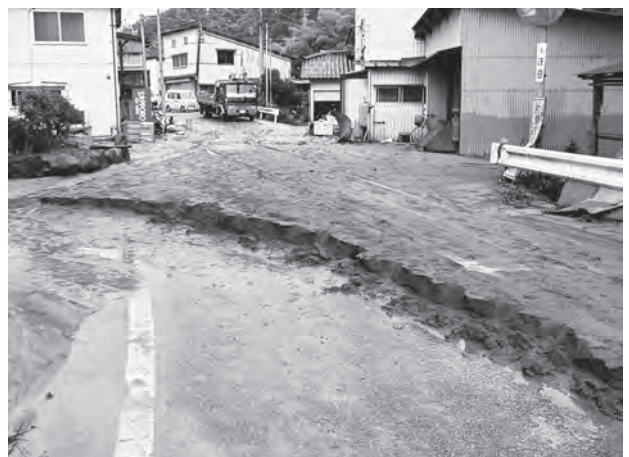
図32 銚子町内の旧道 (10:15撮影)  
路上に砂が厚く堆積した。

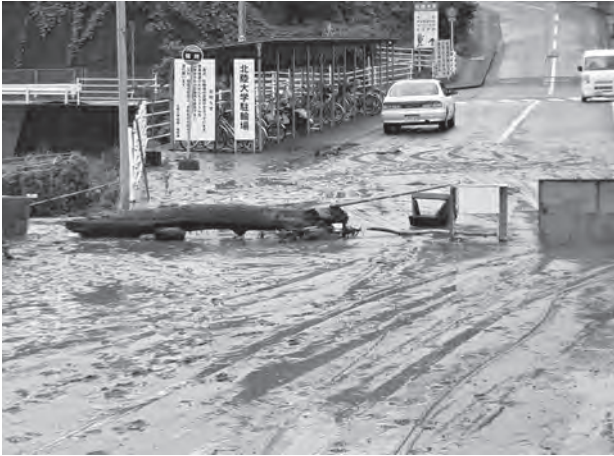
地点F, Gでは、川沿いのフェンスに主に生の草が引っ掛かっていたが、流木は少なかった。地点Gより東の、銚子口橋から北陸大学へ向かう道路には、流木や家具が道路と直角に並んで残っていた(図33)。地点Gで住宅地に流れ込んだ水流が、ここから流れ出たものと考えられる。

図33 銚子口橋から北陸大へ向かう路上 (10:22撮影)  
銚子町の住宅地を抜けた水流が運んできた家具など。

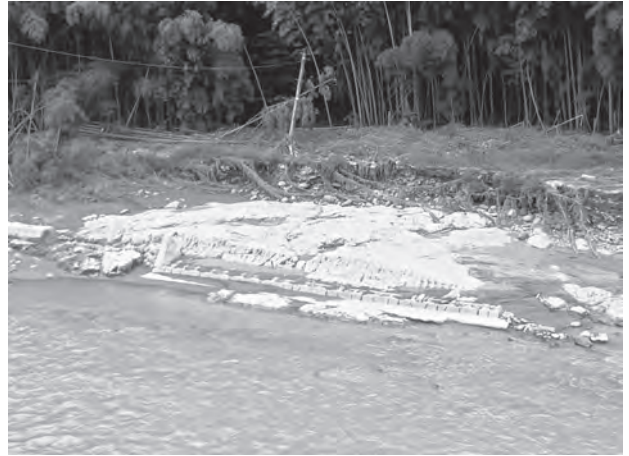
地点Vは銚子町内の浅野川左岸の河川敷で、小規模な果樹園があったが、表土が浸食され基盤岩が露出した（図34）。右岸では護岸の一部が破損し、舗装道路の下部が浸食されて路面が浮いた。銚子町内の道路の一部では、砂が10cm以上の厚さに堆積した（図32）。

図34 銚子町河川敷の果樹園跡地 (2008年9月1日撮影)  
護岸に続く河川敷が果樹ごと削り取られ、基盤岩が現れた。

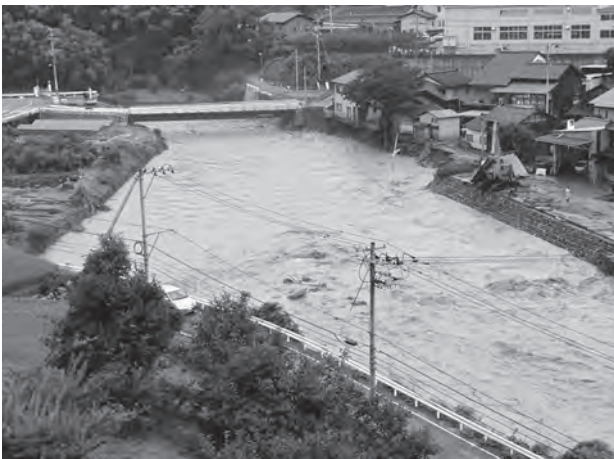
安定に存続していたことが判る。洪水の時、この土砂の堆積による土地は、駐車場と畑を含めて完全に流失した。同時に、石積み護岸の外にあった3棟の建物（事務所、車庫、納屋）も、基礎のみ残して流失した（図35）。

図35 銚子口橋下流遠望 (10:31撮影)  
館町で激しい浸食が起こった。画面右奥では道路が流失、右手前では川原の中の土地が家屋や車両と共に流失した。

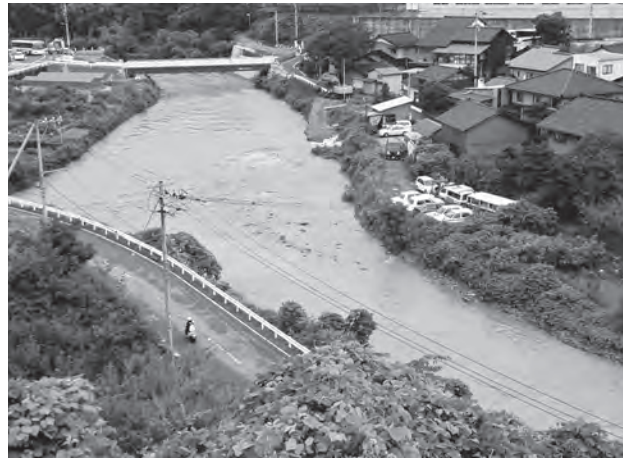
地点VIと連続する地点VIIは、石積み護岸の内側の川原に土砂が堆積してできた土地である。堆積は厚く、面積も広い。洪水以前の写真（図36）からは、草に厚く覆われ、駐車場や畑として利用されていたことが見て取れるので、土砂の堆積は長期間

図36 銚子口橋下流遠望 (2008年7月8日撮影)  
図35と同所。画面右端の石積み護岸の位置に注目。図35と比べると流失箇所がよく判る。この日も小規模な浸食が起こった。

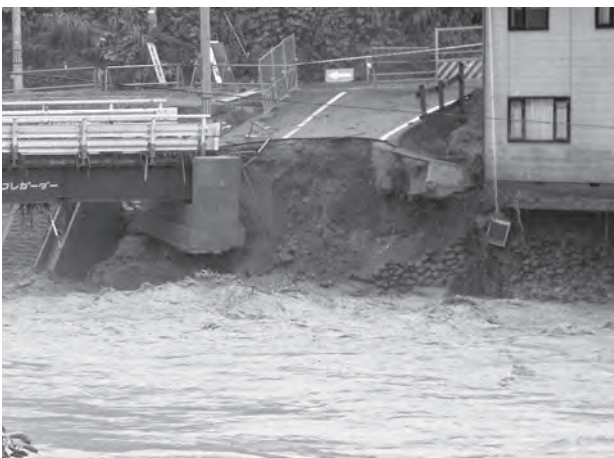
以前の写真では、急傾斜で川に落ちる土手は、コンクリートも石積みも無い土の斜面に見える。洪水の時、この一帯は浸食が激しく、川沿いの舗装道路はほぼ完全に流失した（図37、38）。橋に最も近い住宅は、基礎から下がえぐり取られて、川に面した側が完全に宙に浮いた（図37右）。

図37 銚子口橋のたもと (10:27撮影)  
川沿いの道路が流失し、基礎の下をえぐられた住宅が宙に浮いた。

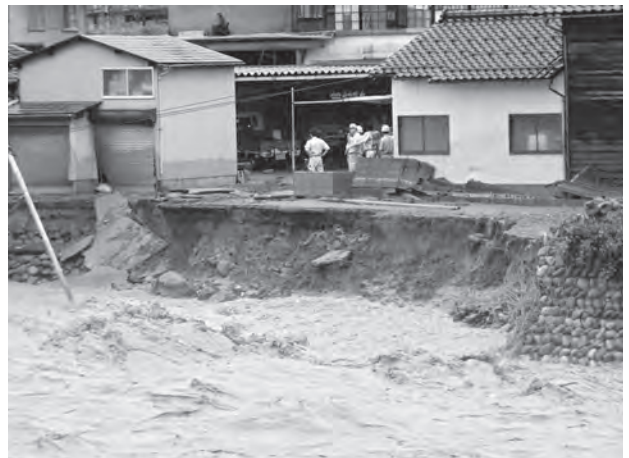
図38 館町 (10:25撮影)  
図37の隣接地。川沿いの道路がわずかだけ残っている。
