## 記録写真から推定した中流域における2008年浅野川洪水

### The 2008 Asanogawa River flood disaster around the middle reaches estimated from photographic records

2008年7月28日早朝の豪雨で引き起こされた浅野川（石川県金沢市）の洪水について、自然史資料館周辺の浅野川中流域での冠水範囲、最大冠水深度、および水流の方向を、写真と現地調査から推定し、流木等の集積や土地の浸食と堆積の状況と合わせて、川から溢れ出した水の挙動を復元した。併せて、洪水の記録として一部の写真を掲載した。

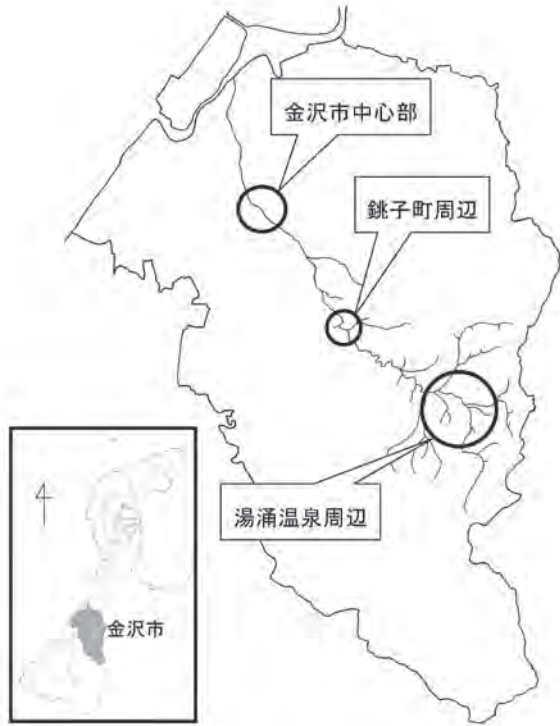
図1 2008年浅野川洪水の被災地域

石川県内での豪雨の中心は、富山県境にほど近い、浅野川の源流域だった。浅野川はいくつかの支流を集め、金沢市の中山間地を経て中心市街地を流れ、大野川に合流したのち日本海に注ぐ。豪雨により浅野川の水位は急激に上昇し、金沢市内の三つの地域で氾濫して、洪水被害をもたらした（図1）。

山間部の湯涌温泉周辺の広い範囲では、土砂による河道の破損や、浸水による家屋の被害が多発した。金沢市中心部では、浅野川天神橋からJR金沢駅の北側までの範囲で浸水被害が発生し、特に彦三大橋からJR北陸本線までの範囲では、溢れた水が川からかなり離れた場所まで広がった（石川県、2008b）。中流域の銚子町周辺では、家屋や土地の流失が目立ち、川沿いの果樹園も大きな被害を受けた。

浅野川流域の3箇所で大被害があった。

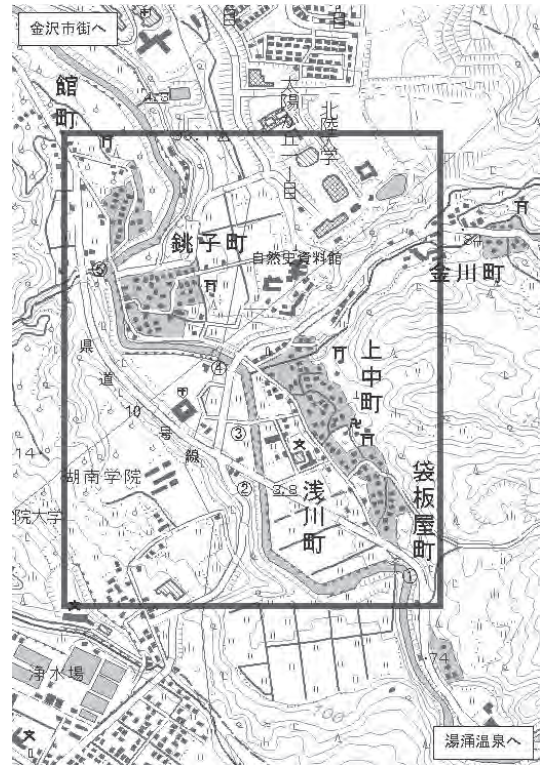
図2 調査対象地域の地形図

太線の四角内が対象地域。①袋板屋橋、②浅川橋、③田倉橋、④上中ゆずの橋、⑤銚子口橋。(国土地理院2万5千分の1地形図を利用して作成)
